Travaux de rénovation de l'écluse secondaire de la Cave à Bois-le-Roi (77)

Compte rendu de la pêche de sauvetage du 29 Juin 2022

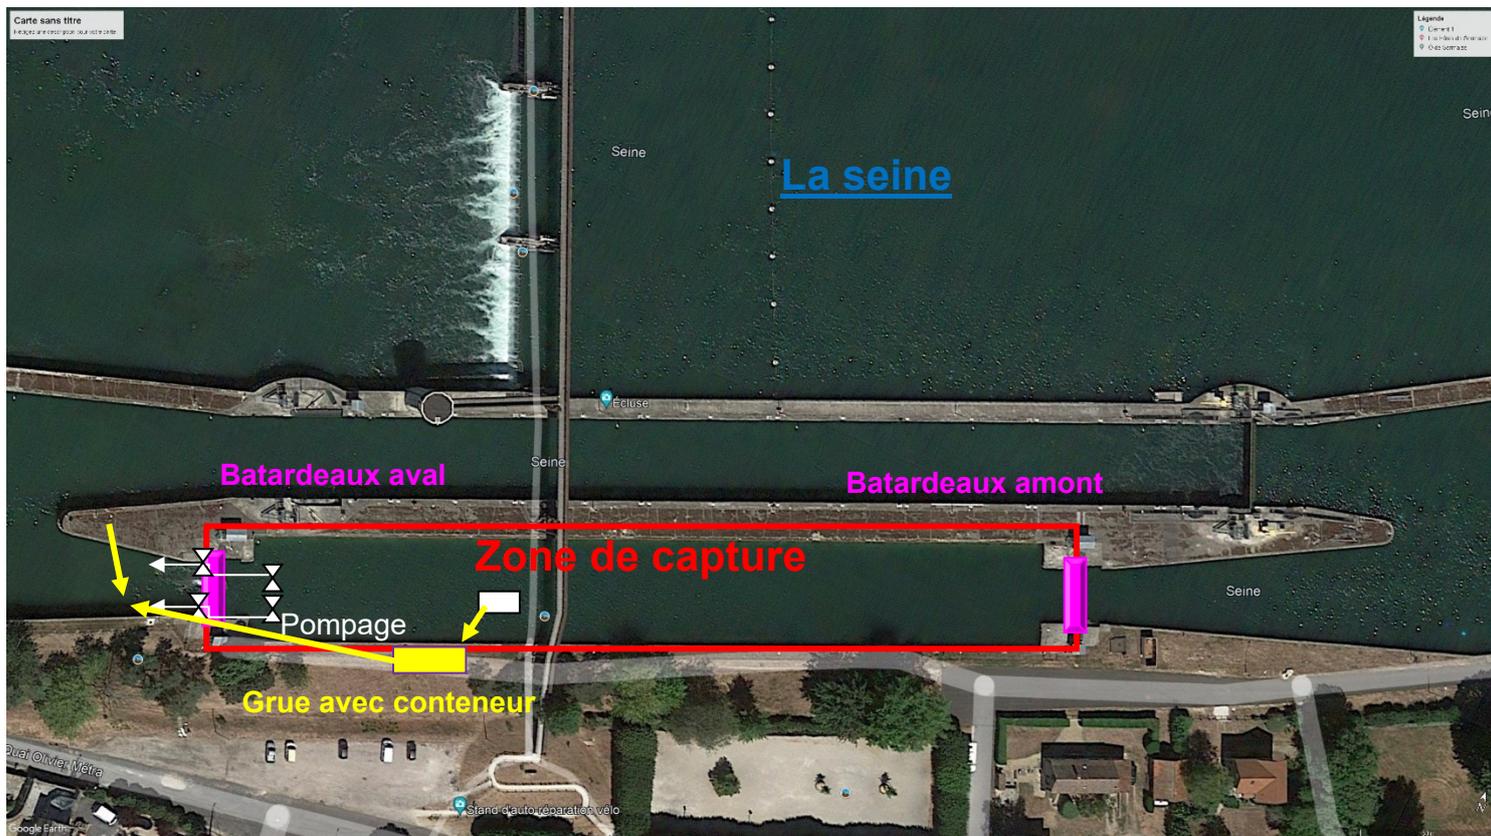
Figure 2. Détail de la zone de pêche

L'écluse secondaire de la Cave à Bois-le-Roi mesure environ 250 m de long pour 20 m de large (environ 5000m²).

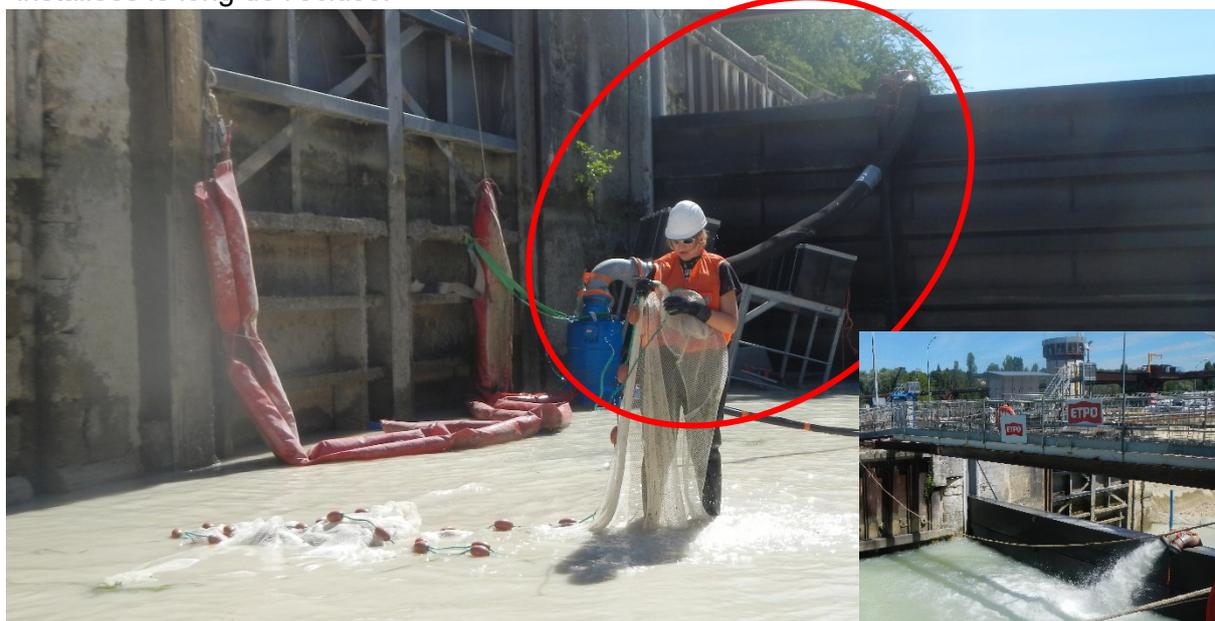
Figure 3. Pompage avec groupe flottant

Pour les travaux, des batardeaux ont été installés en amont et en aval des portes et le niveau d'eau a été abaissé par pompage à l'aide d'un groupe flottant et de 4 pompes complémentaires installées le long de l'écluse.

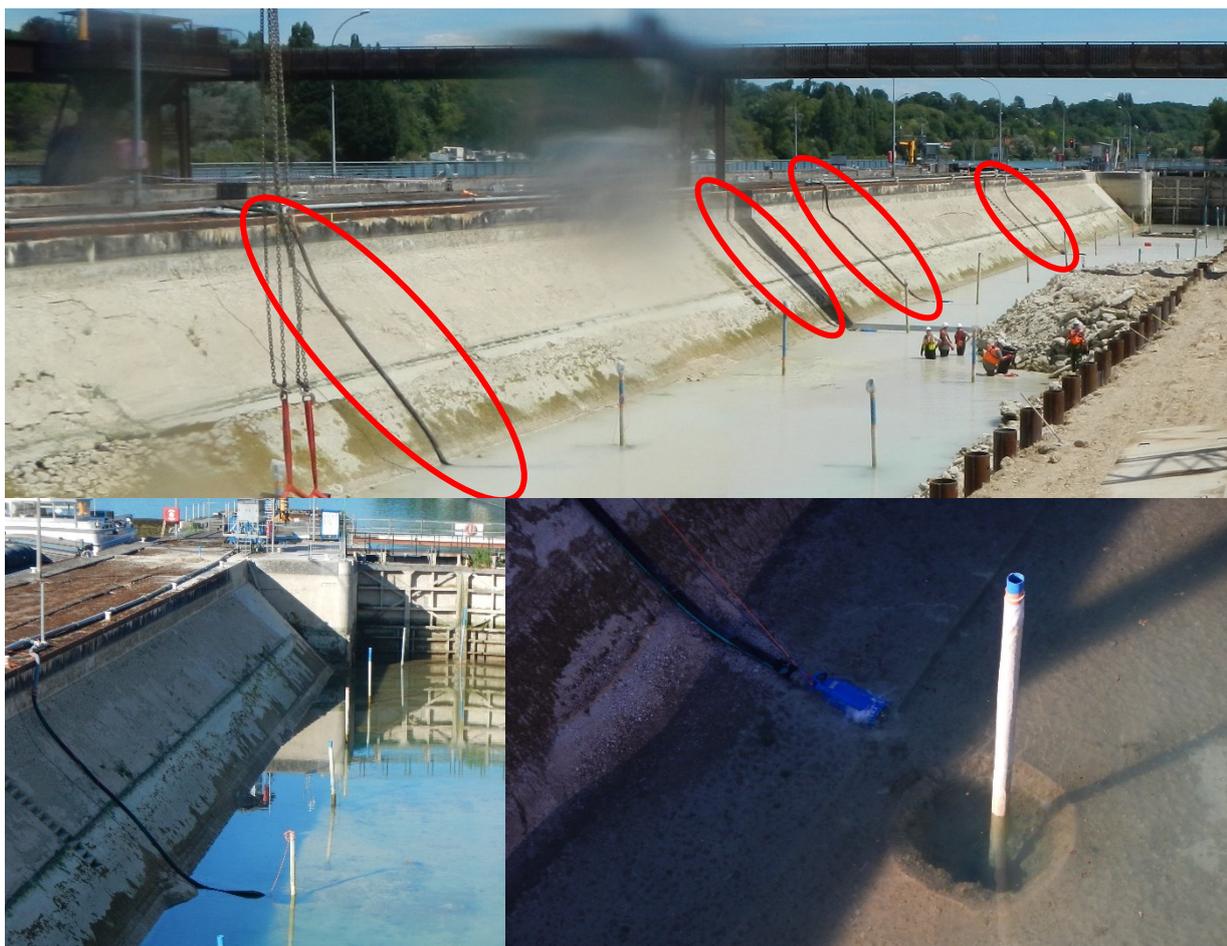
Figure 4. Série de pompages intermédiaires (colonne de collecte en crête)

La capacité de pompage varie fortement avec la hauteur de charge et devait atteindre environ 0.5 m³/s au moment de la pêche.

On notera que des fuites sont observées au niveau des batardeaux et des résurgences au niveau de certains des forages.

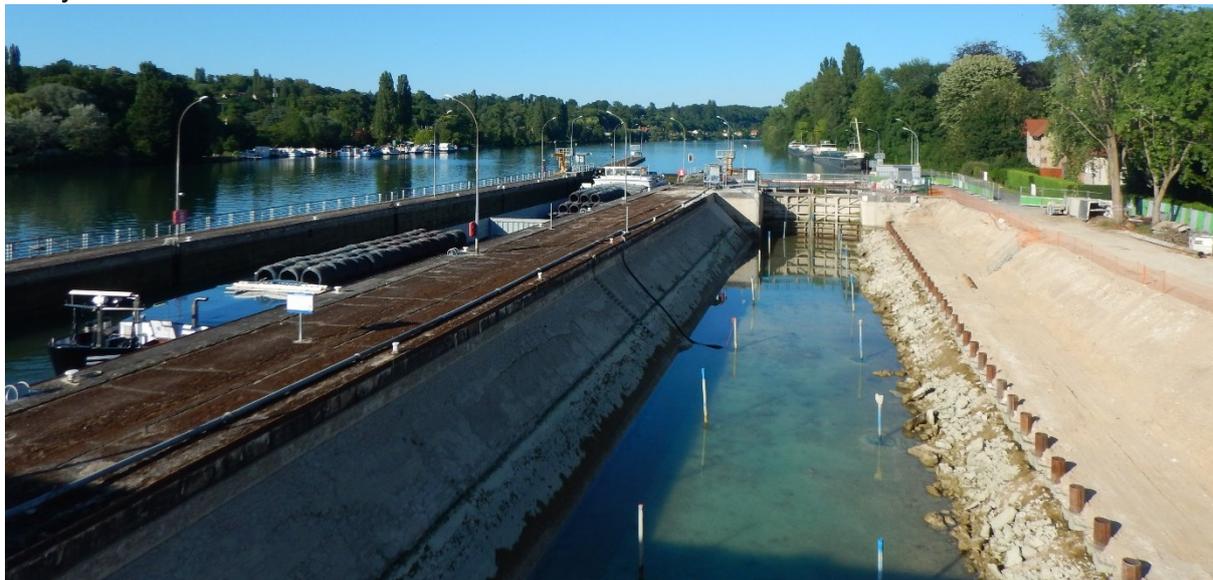
Figure 5. Peniche en circulation sur l'écluse principale

On notera que la navigation a été maintenue pendant la pêche sur l'écluse principale mitoyenne.

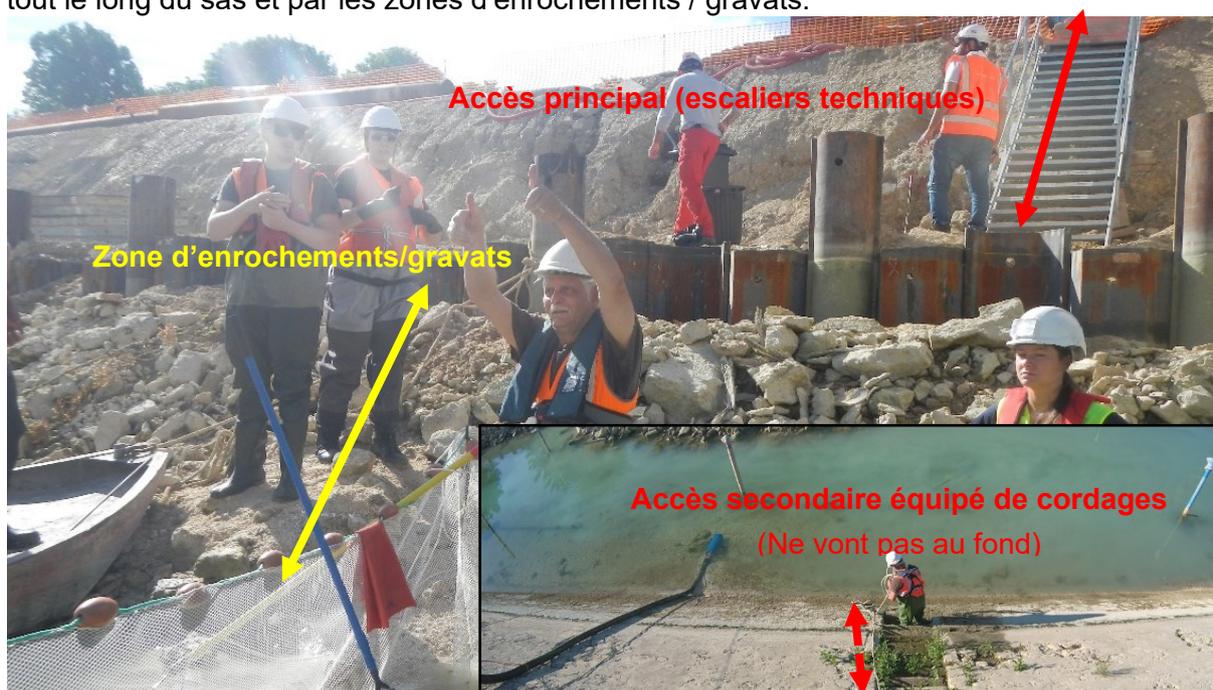
Figure 6. Accès : accès principal rive gauche _ accès secondaires rive droite(perré)

L'accès principal se situe en aval avec des accès secondaires par des escaliers techniques tout le long du sas et par les zones d'enrochements / gravats.

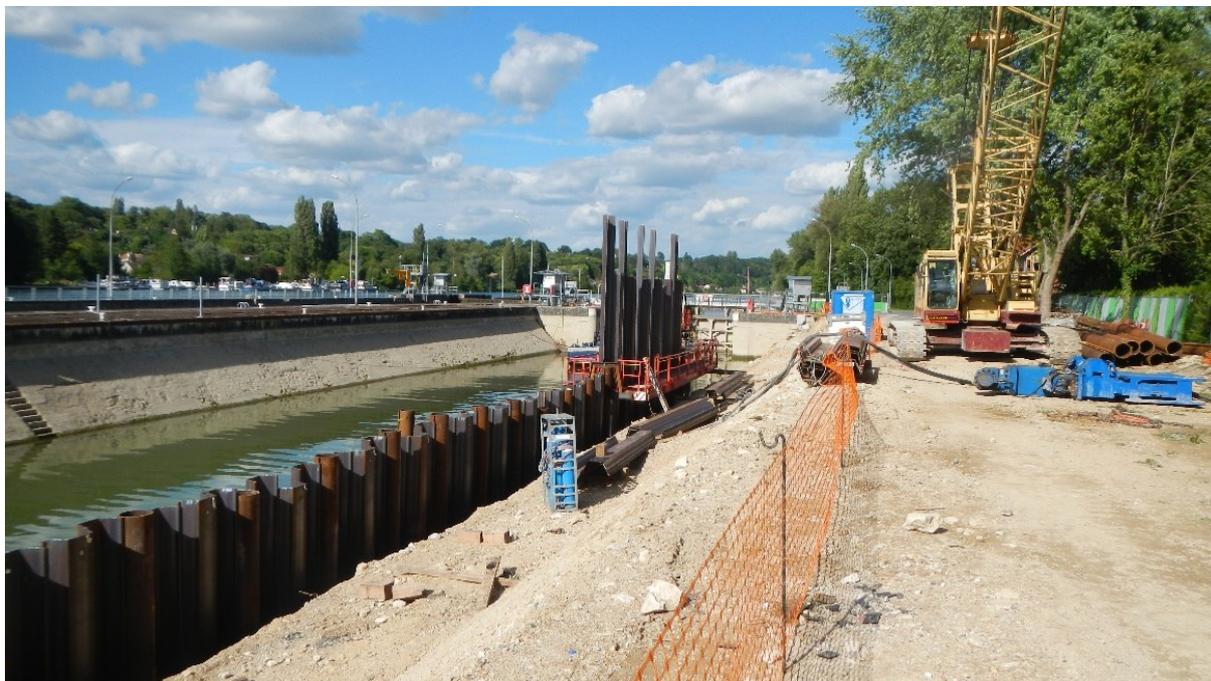
Figure 7. Mise en place d'un rideau de palplanches et pieux

Le sas d'origine était équipé de 2 perrés en moellons maçonnés. Des travaux de démolition et consolidation préalables à la décompression du sas par pompage ont été engagés en rive gauche. Ils consistent à la mise en place d'un rideau de palplanches et pieux.

Ces travaux ont conduit à la formation d'une risberme subaquatique en blocs et gravats.

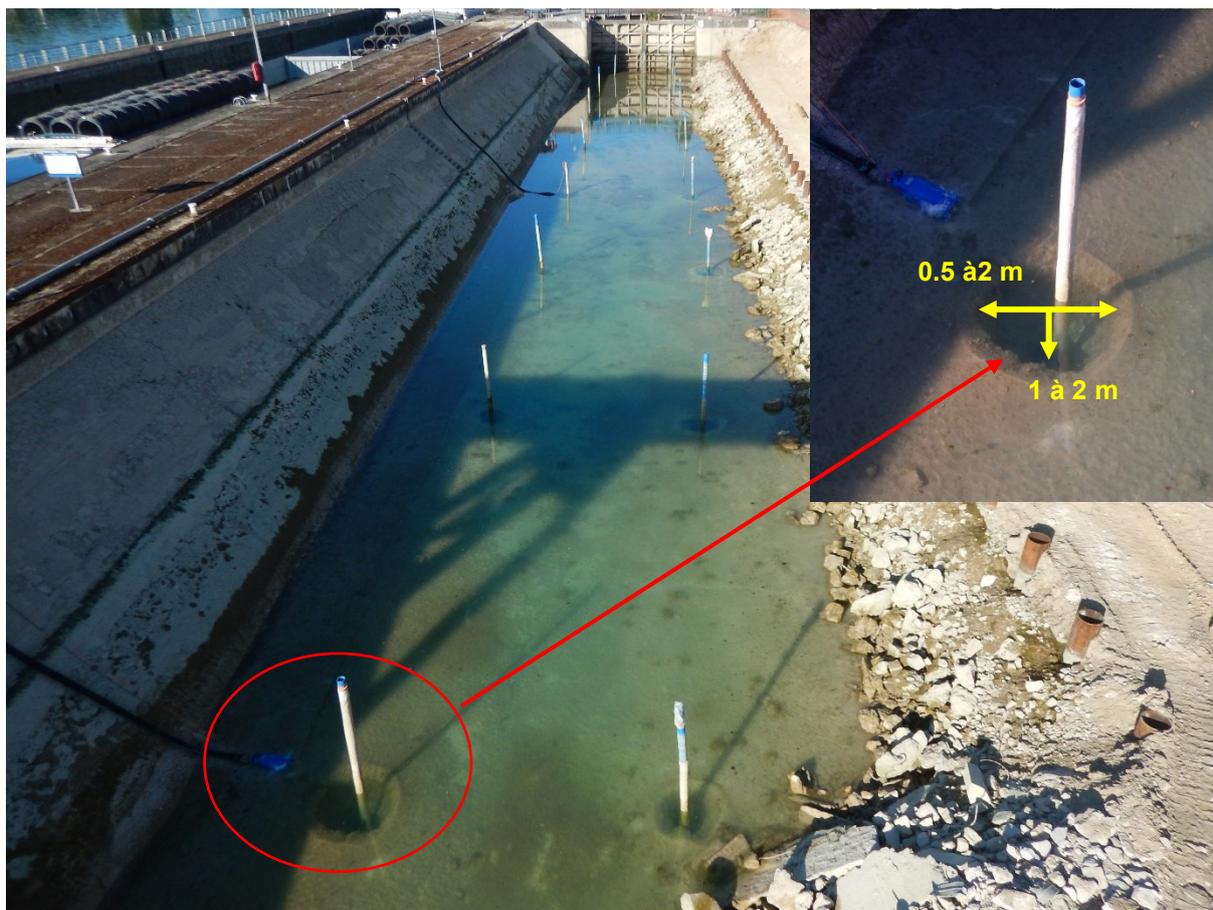
Figure 8. Trous de forage

Afin d'éviter tout risque, une série de 25 forages de décompression ont été réalisés au fond du sas.

Les forages de diamètre 250mm sont équipés de tubes perforés de type drainage vertical et ont été réalisés par voie fluviale. Le cône de forage génère des trous d'un diamètre de 0.5 à 2 m et profond de 1 à 2m

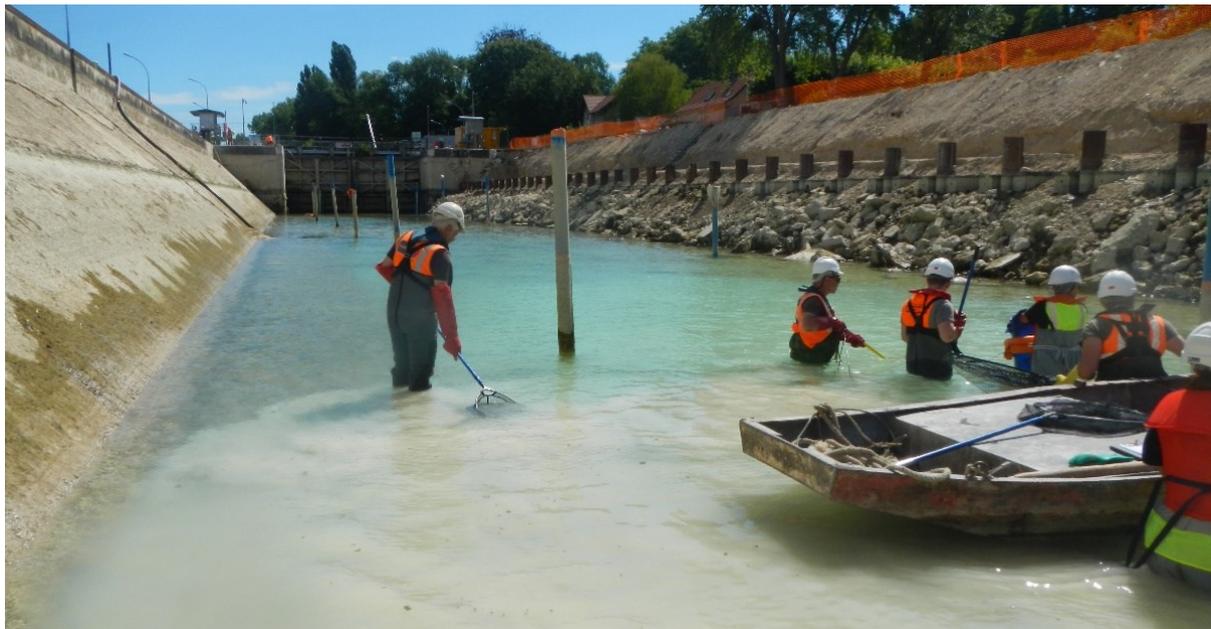
Une progression collective adaptée a été mise en place pour éviter que le nuage ne gêne l'efficacité de la capture : avancement lent de l'équipe afin de bien percevoir les poissons mais aussi d'éviter les chutes dans les trous de forages ou les gravats.

Figure 10. Turbidité générée par les opérateurs rendant complexe la visibilité et la progression

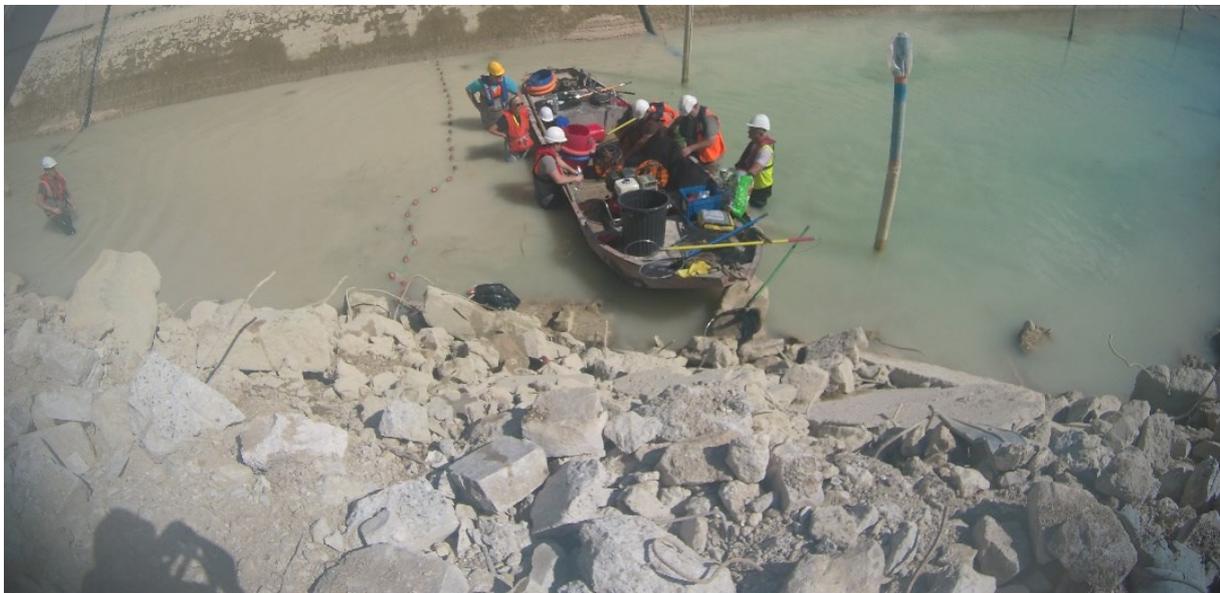
- Limite les possibilités d'observation des poissons à distance
- Accrochage du matériel : fils, époussettes, câbles
- Obstacles avec chutes
- Blocage des câbles
- Les gravats ont servi de refuge à de nombreuses espèces opportunistes : chabots, goujon, anguille, silure, etc...
- La capture dans les gravats a été complexe : fuite entre les blocs, etc ...

Figure 11. Réduction du radier et présence en masse de gravats et ferrailles

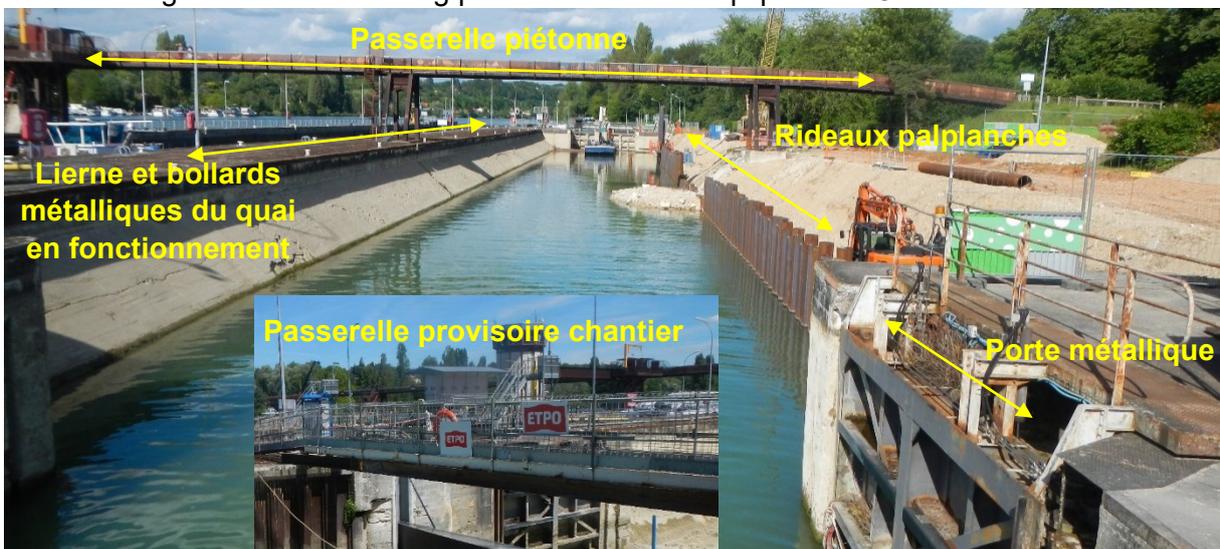
Les risques électriques avaient été identifiés avant travaux lors de la préparation du PPSPS et ont été signalés lors du briefing préalable avec les équipes ETPO.

Figure 12. Risques de transferts électriques externes

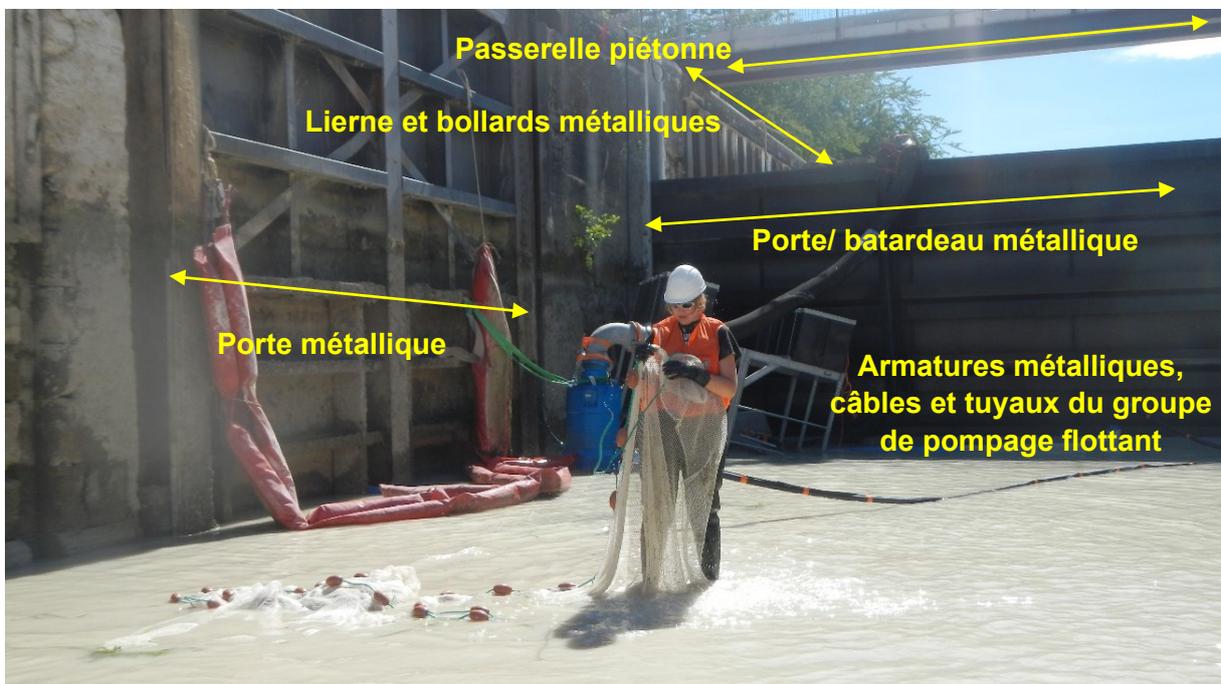
Figure 13. Risques de transferts électriques externes

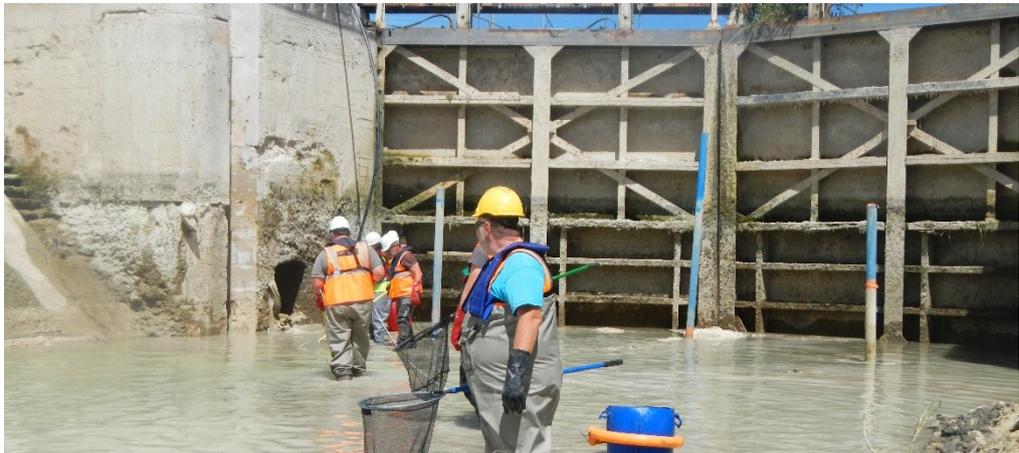
- Le busc des portes amont, avec des infiltrations et des caches au niveau des portes. Un radier maçonné irrégulier mais une faible hauteur d'eau (10/20 cm) ;

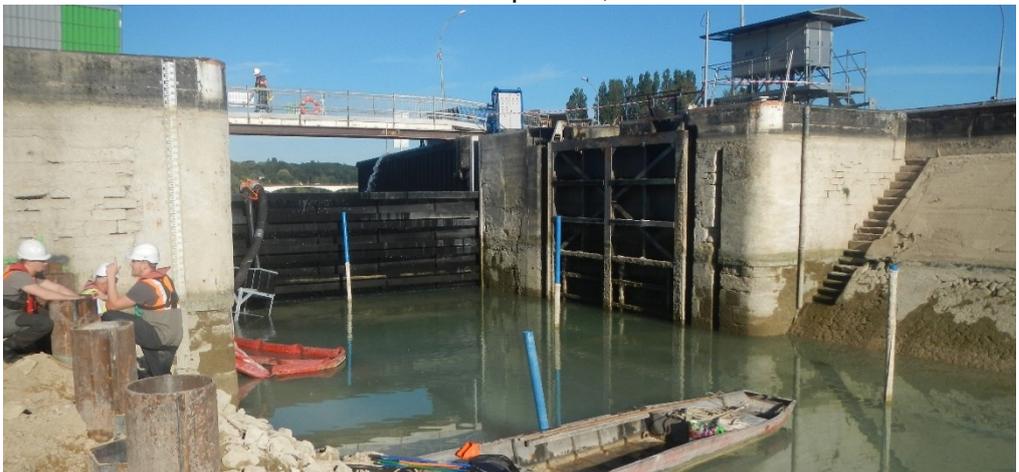
- Le busc des portes aval, avec des obstacles et des caches multiples au niveau des portes mais également des unités de pompage. Un radier maçonné de profondeur variable allant de 0.4 à 0.8 m dans la fosse des portes ;

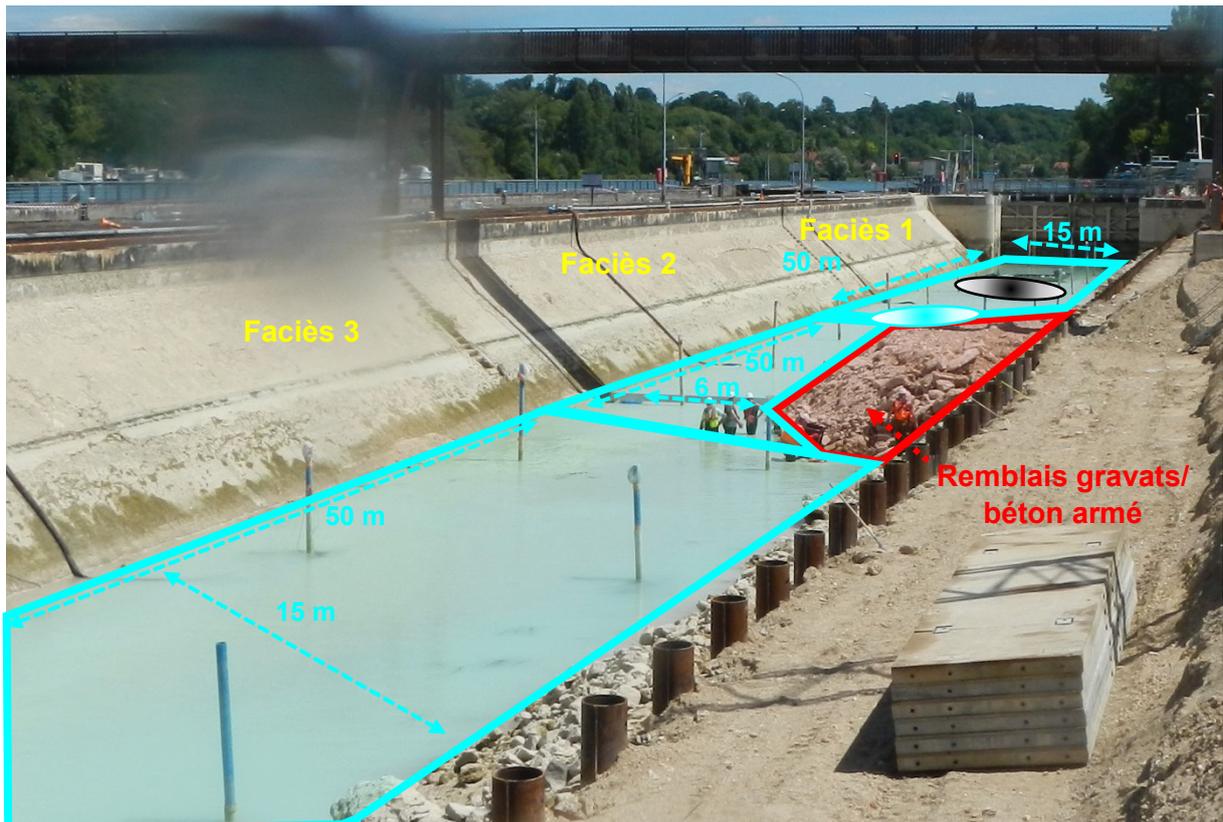
- Le chenal principal découpé lui-même en 3 séquences de caches :
 - 1 **Faciès 1** linéaire de 50 ml et de 15 mètres de large
Rive gauche risbermes en gravats
Rive droite perré prolongé par une margelle de 1 m environ (semelle béton)
 - 2 **Faciès 2 de remblais** de 50 ml et 5-6 m de large sous la passerelle piétonne
Rive gauche remblais de démolition avec gravats, béton armé
Rive droite perré prolongé par une margelle de 1 m environ (semelle béton)
 - 3 **Faciès 3** linéaire de 50 ml et de 15 mètres de large
Rive gauche risbermes en gravats
Rive droite perré prolongé par une margelle de 1 m environ (semelle béton)

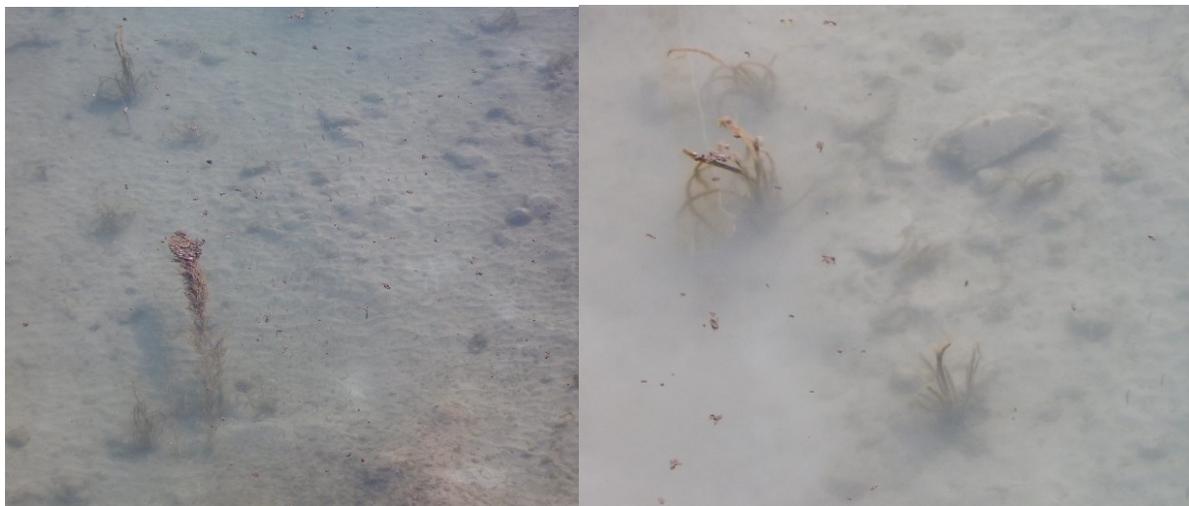
Figure 14. Herbiers subaquatiques

On notera la présence d'herbier éparsses tout au long du sas. Ces herbiers sont constitués principalement par de la vallisneria spiralis, et quelques characées (habitat CORINNE Biotope 22.42 : potamium pectinata).

Ces herbiers et les roches affleurantes ont constituées des caches privilégiées pour les espèces benthiques (chabots, anguilles notamment).

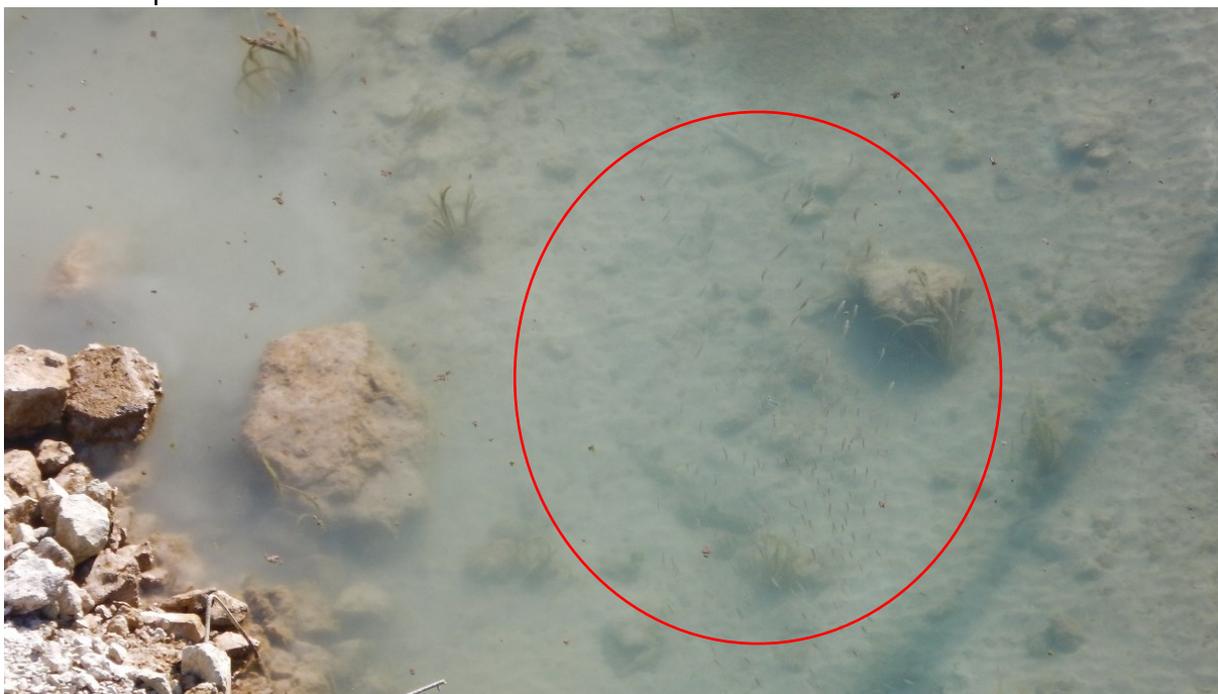
Figure 15. Herbiers et bancs de poissons juvéniles

Lors de la reconnaissance préalable du 28 juin 2022 (veille de l'intervention) nous avons constaté la présence de bancs d'alevins.

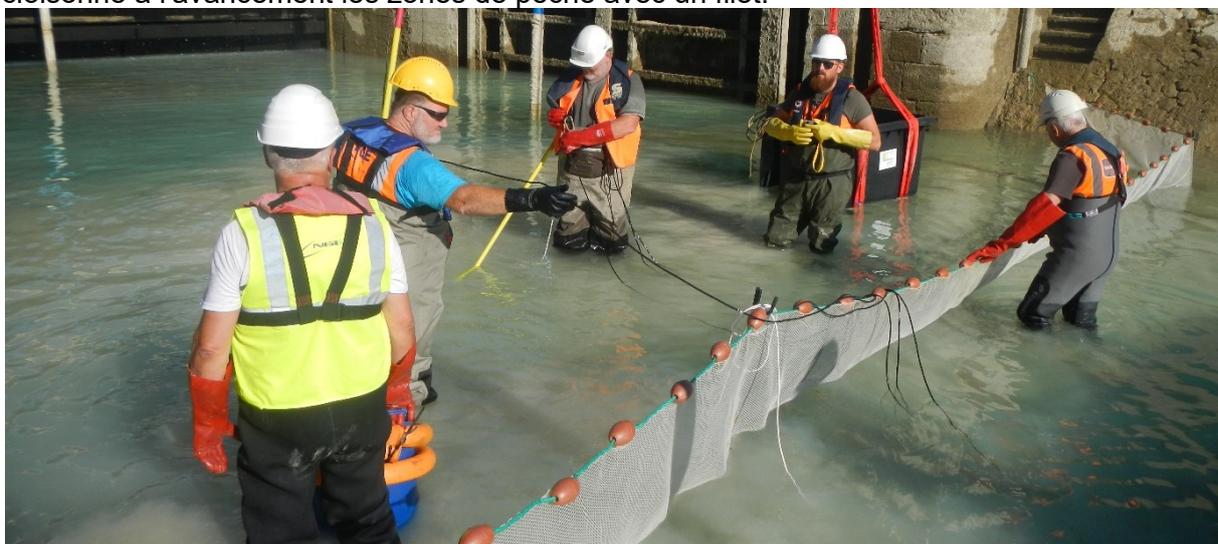
Figure 16. Pose de filet pour confiner les différentes zones de pêche

Afin de limiter l'impact de la turbidité et des gravats sur l'efficacité de la pêche nous avons cloisonné à l'avancement les zones de pêche avec un filet.

Les fuites associées aux pompages continus ont permis d'assurer un renouvellement de l'eau amont/aval favorisant l'évacuation de la turbidité et la poursuite de la pêche. Elles favorisent également le maintien de conditions d'oxygénation et de températures favorables à la survie des poissons.

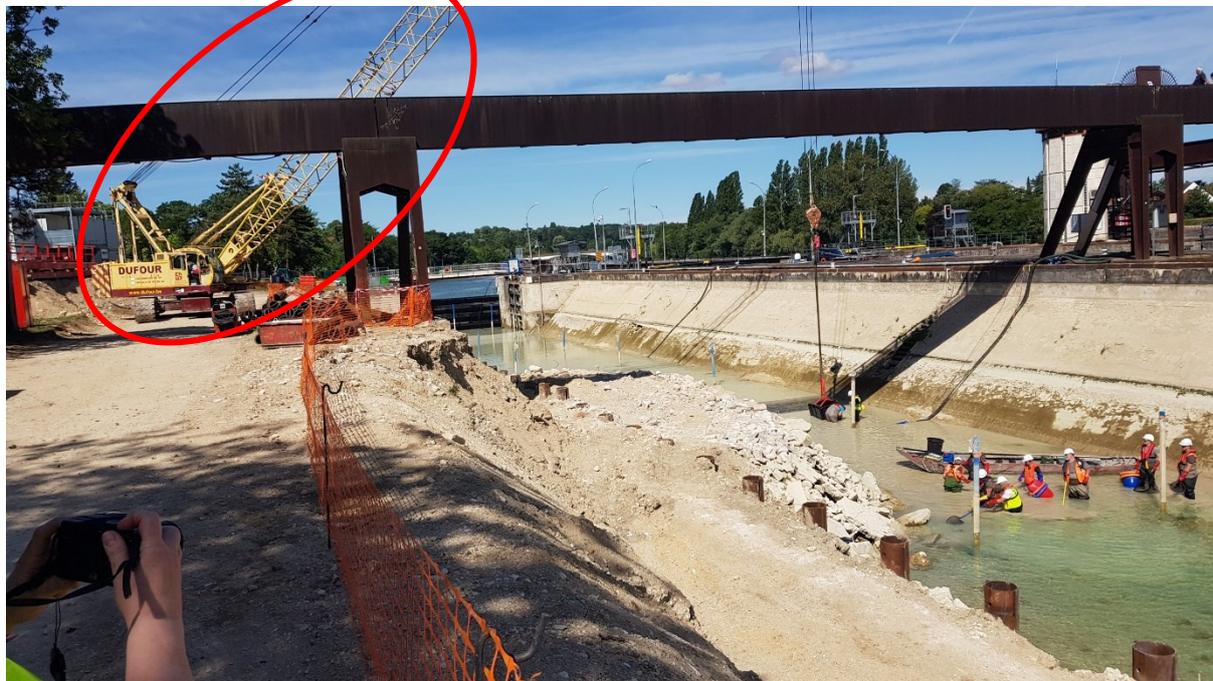
Figure 17. Grue permettant l'extraction du poisson en aval

La pêche a été conduite d'aval en amont afin de profiter de l'effet d'évacuation de la turbidité mais également parce que l'extraction du poisson a été faite par l'aval via une grue grand bras.

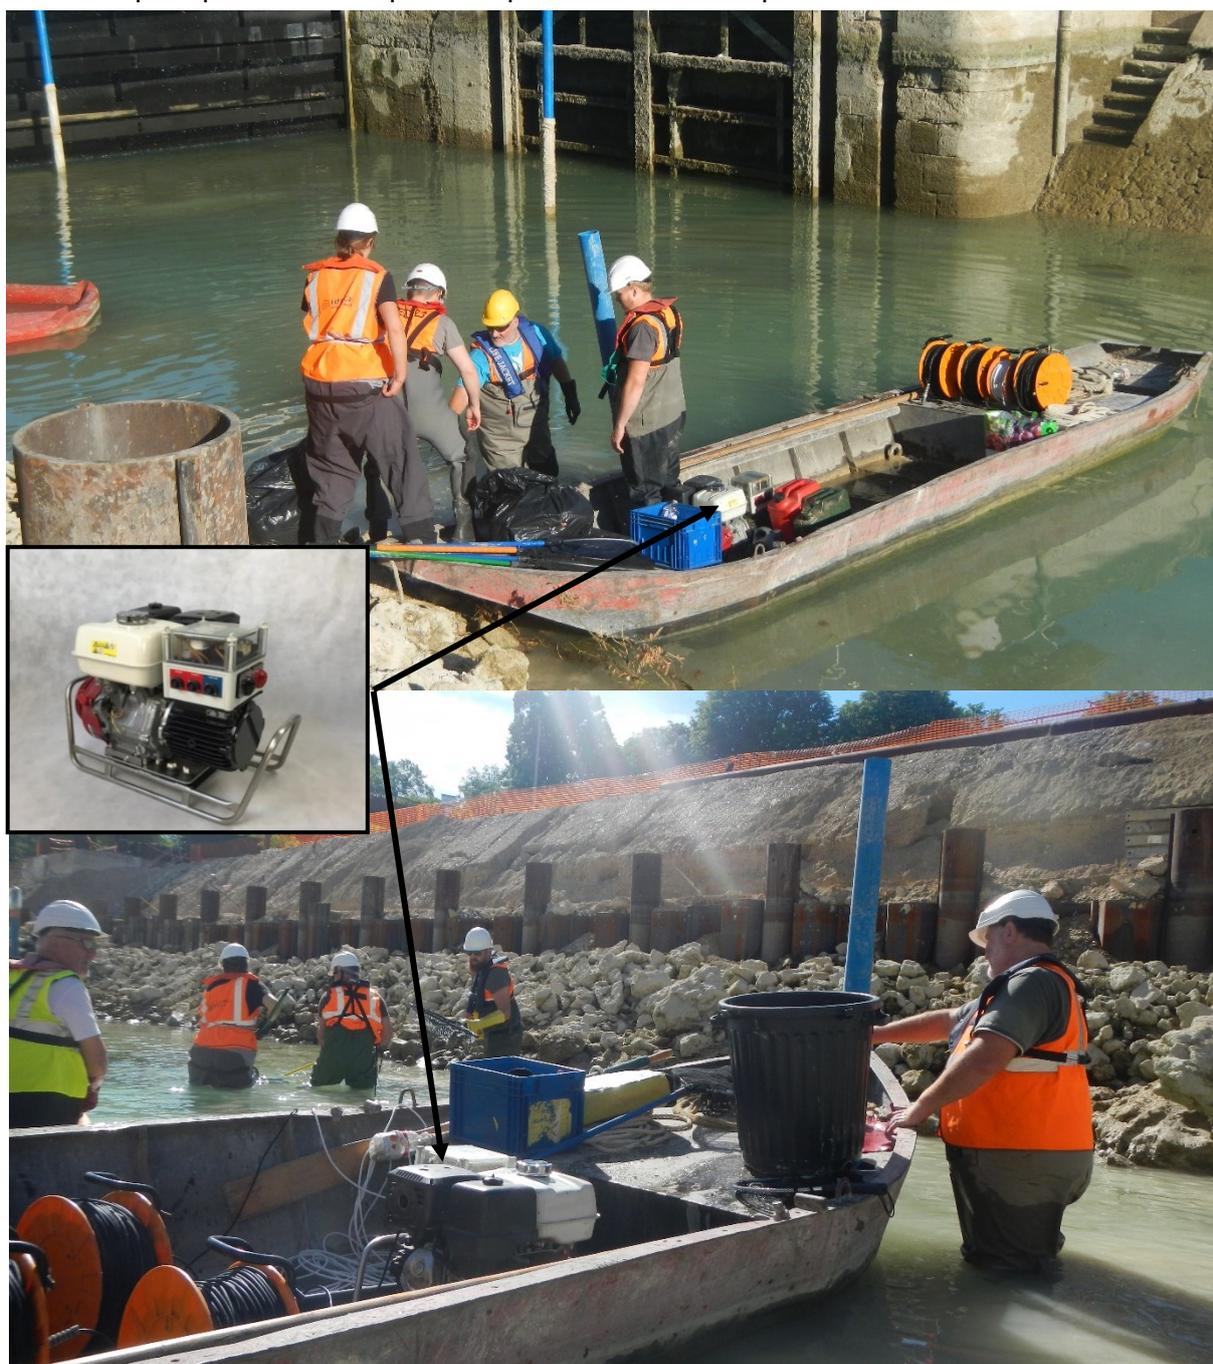
L'appareil a été installé sur une barque (Cf photo suivante), et il est disposé sur un bac de rétention pour prévenir de la pollution potentielle lors des pleins de carburant.

Figure 19. Groupe électrogène FEG 8000 embarqué (sur bac de rétention huile/hydrocarbure et carburant d'avitaillement)

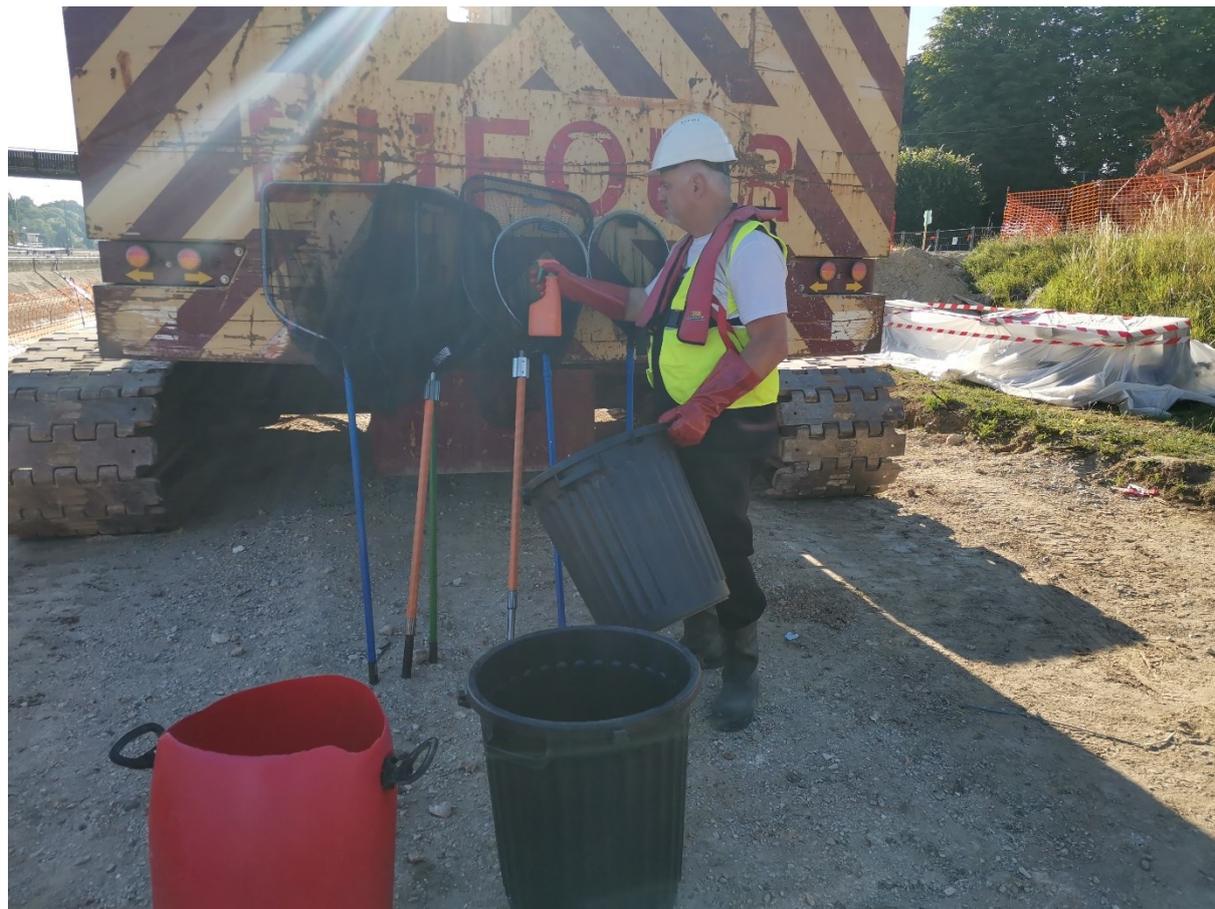
Figure 21. Désinfection du matériel au Virkon 1%

Le matériel est nettoyé et désinfecté avant et après chaque utilisation : bacs dédiés, traitement VIRKON 1% (y/c gestion des déchets liquides).

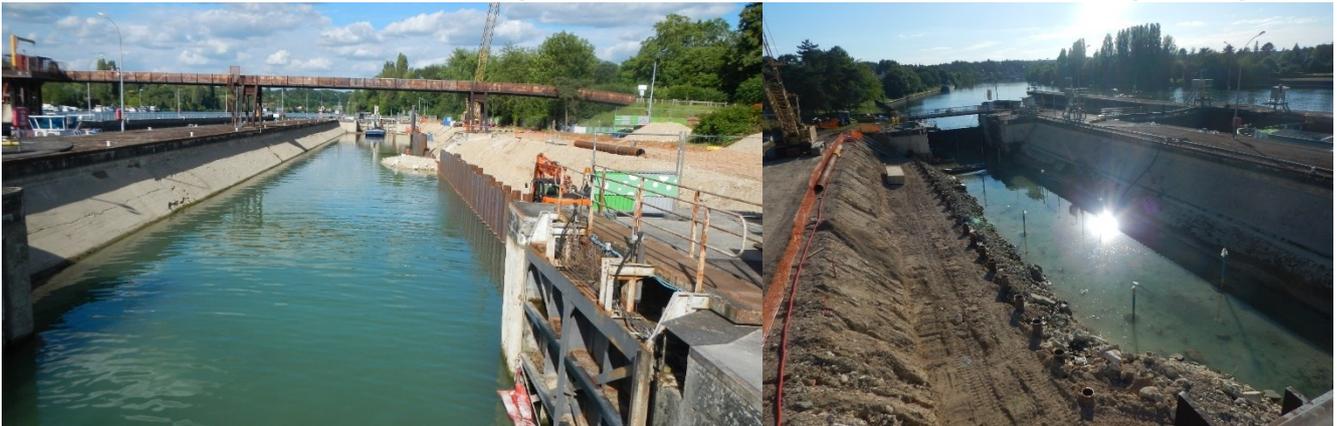
09/06/2022 niveau d'eau abaissé partiellement

28/06/2022 niveau abaissé pour la pêche

- Hauteur de vase le 28/06/2022 ;
- La turbidité / qualité des eaux ;
- La présence de poissons, caches et habitats à cibler ;
- Lieux de pompage et méthode le 28/06/2022 ;
- Présence d'éléments métalliques conducteurs et à risques le 09/06/2022 et le 28/06/2022
→ balisage et signalisation des risques électriques à prévoir ;
- Présence d'obstacles ou de dangers et contraintes : présence de gravats et de trous.

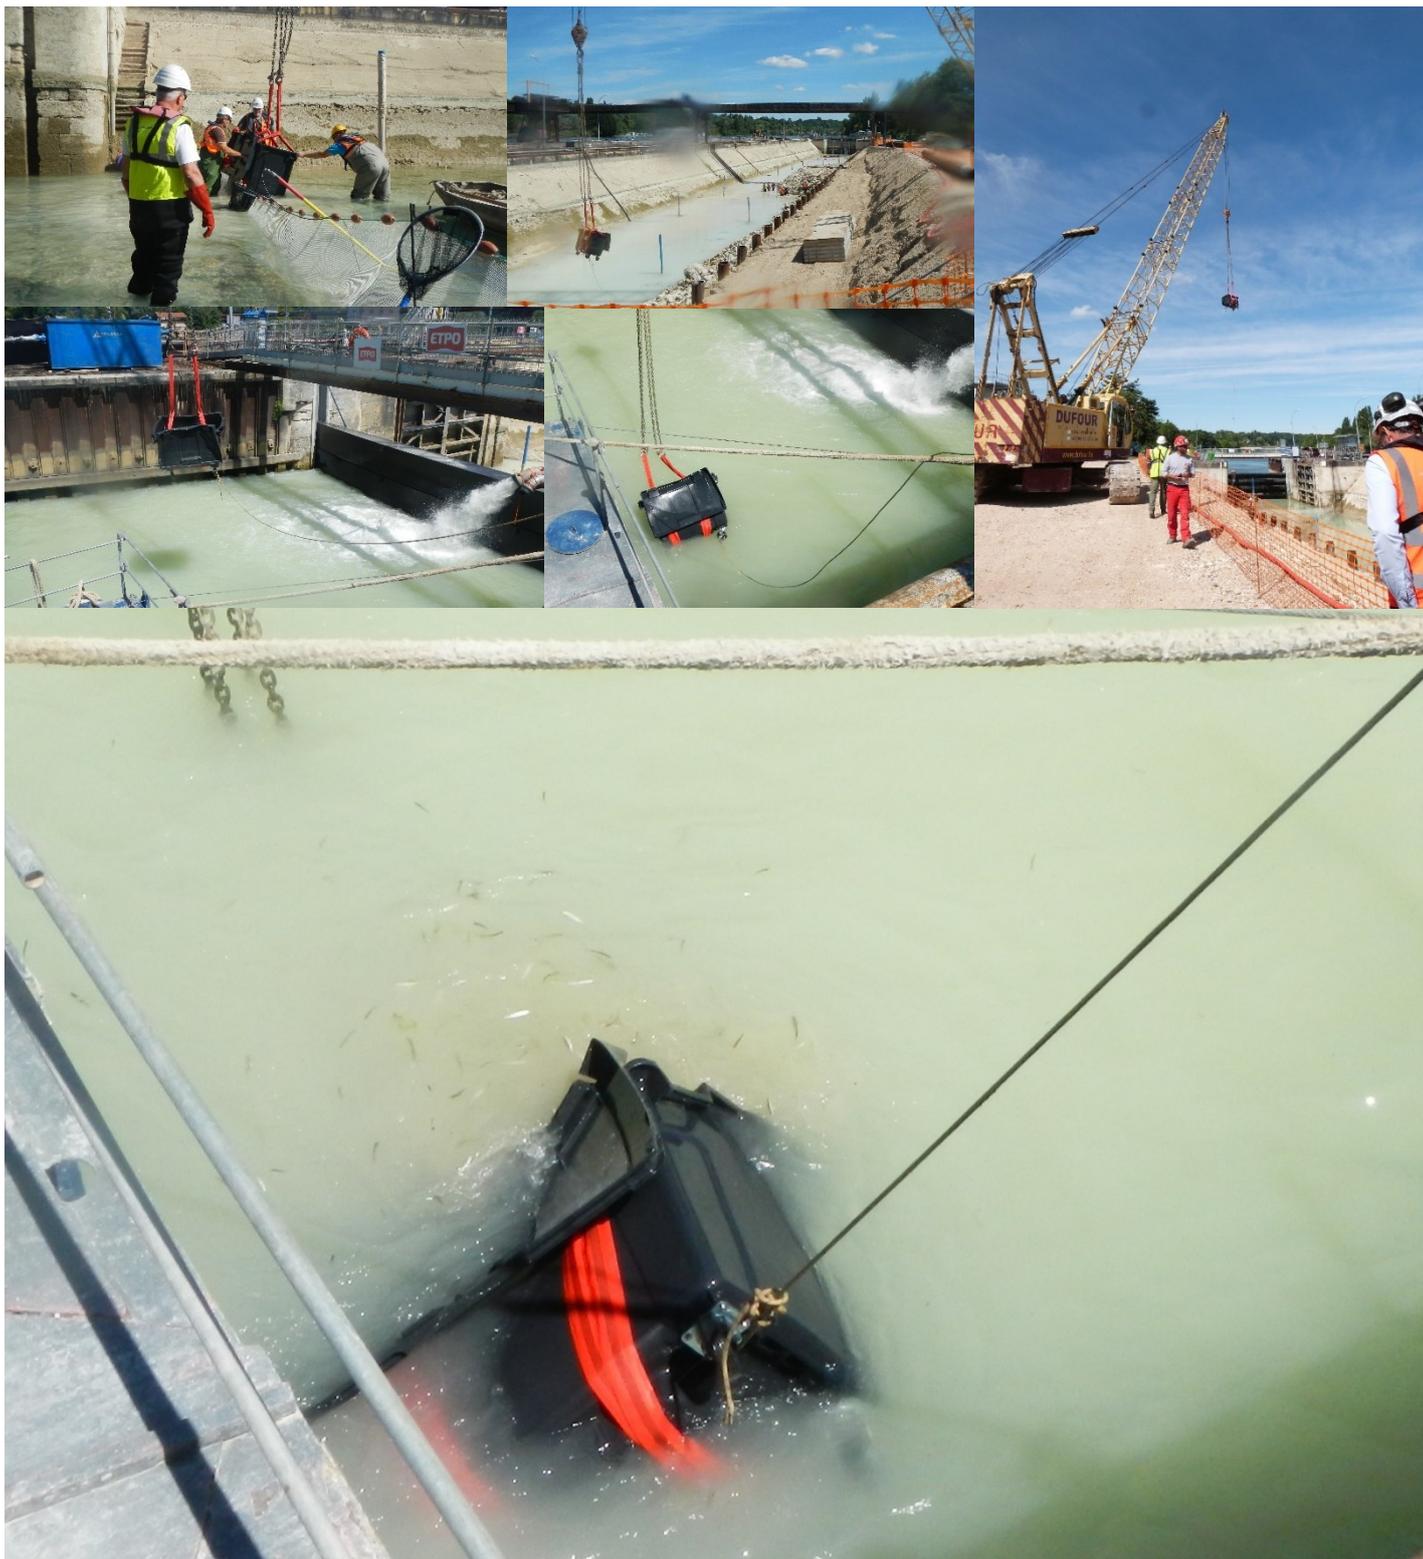
Figure 25. Libération des poissons dans la Seine

Le grutage et le déversement sont assurés conjointement avec le personnel d'ETPO

Le conteneur de grutage est hissé par ETPO à l'aide de la grue et déversé dans la Seine directement sans manipulation complémentaire.

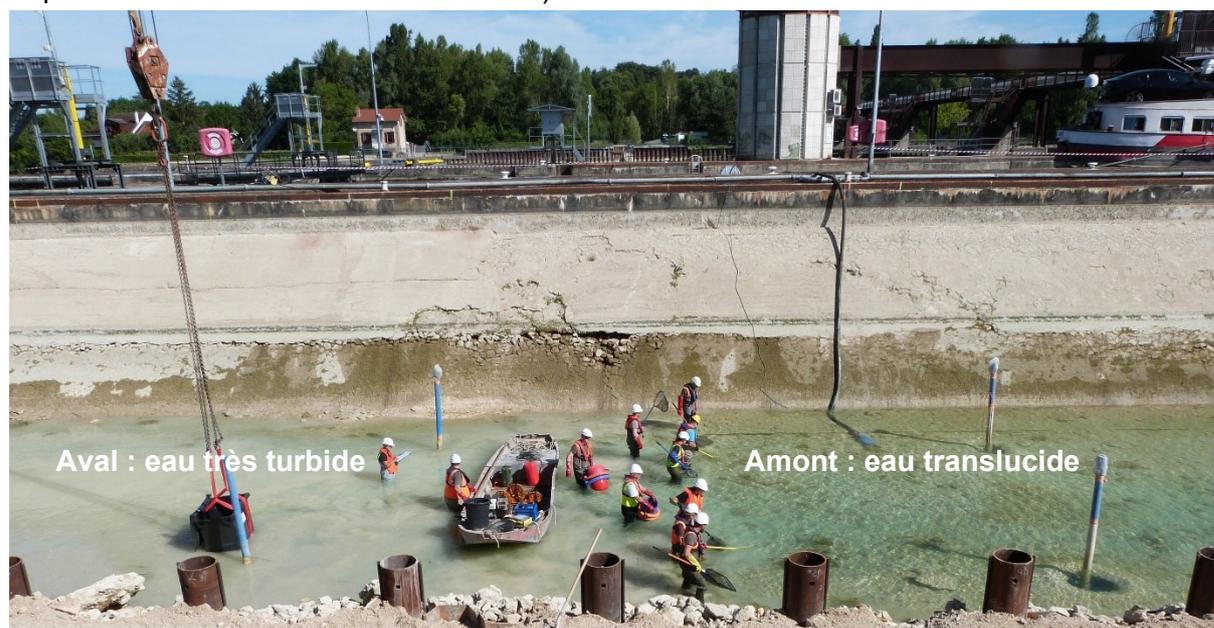
- La présence de boue fine liée aux travaux de maintenance des poissons mais également pour la progression du personnel (conduisant). Ce qui a baissé l'efficacité et augmenté les situations à risques pour les poissons (tétanie avec risque létal lors d'un contact avec l'anode).

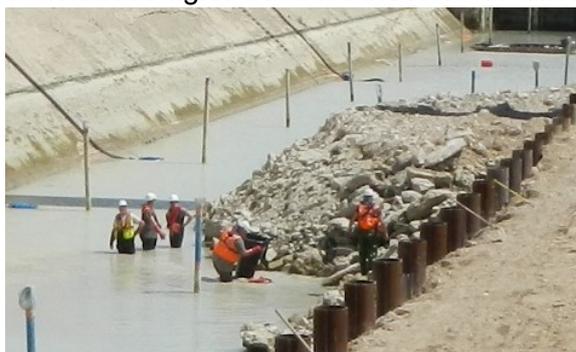
- La présence de gravats et de trous de forage a entraîné des chutes de personnel avec interruption de pêche, mais également dégradation du matériel ; afin de capturer les individus réfugiés dans les blocs et ferrailles

Progression et accès très difficile
