Travaux de rénovation de l'écluse secondaire de la Cave à Bois-le-Roi (77)

Compte rendu de la pêche de sauvetage du 29 Juin 2022

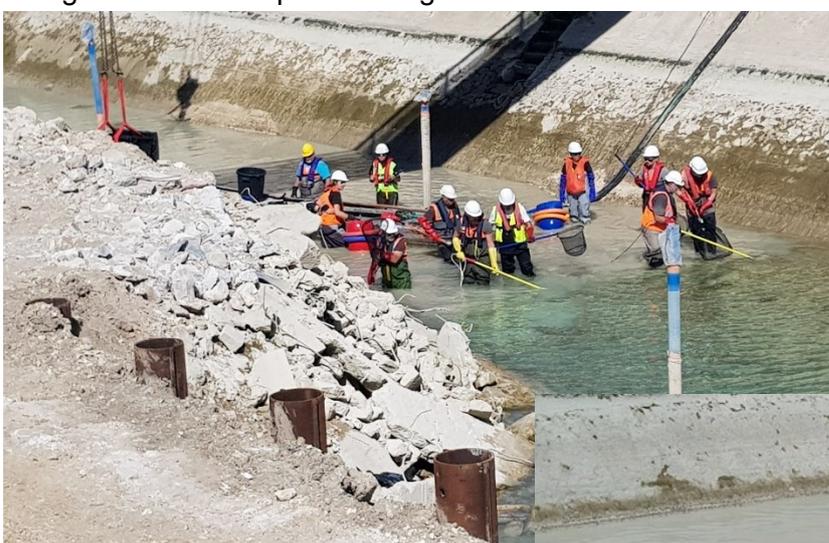
- Le rétrécissement par le remblai sous la passerelle a également compliqué l'intervention avec la nécessité de faire des rotations de la plateforme et des points d'arrêt et de réorganisation de la pêche en ligne. Les filets ont été installés en amont et en aval

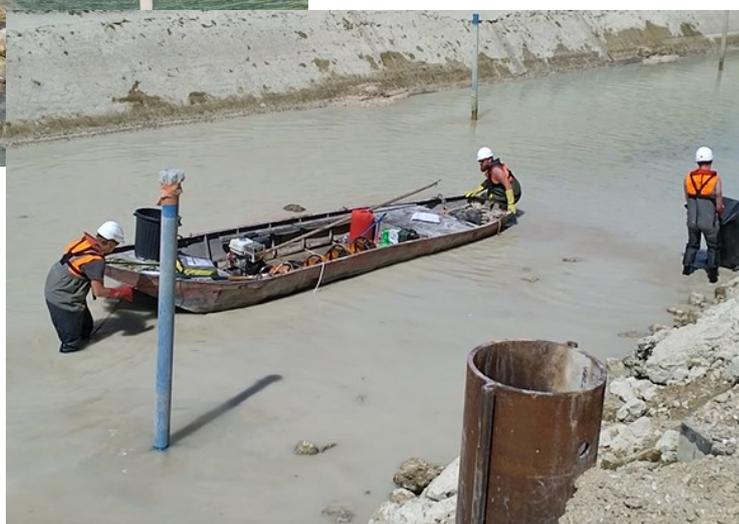
- Porte amont : l'affouillement du lit en aval du radier et le sous-cavement ont facilité l'accumulation de gros poissons et d'une forte biomasse avant le busc amont. Les plus gros sujets (silures, chevesnes et anguilles) y ont été capturés.
- La forte concentration des poissons dans le busc de la porte amont a compliqué l'intervention car 40% de la biomasse s'est concentrée à ce niveau. De plus elle se composait de 90% de poissons de petites tailles (inférieure à 10cm) principalement des cyprinidés assez fragiles à la manipulation (bancs d'ablettes à 80%, gardons, chevesnes, et leurs accompagnants : perches et anguilles).

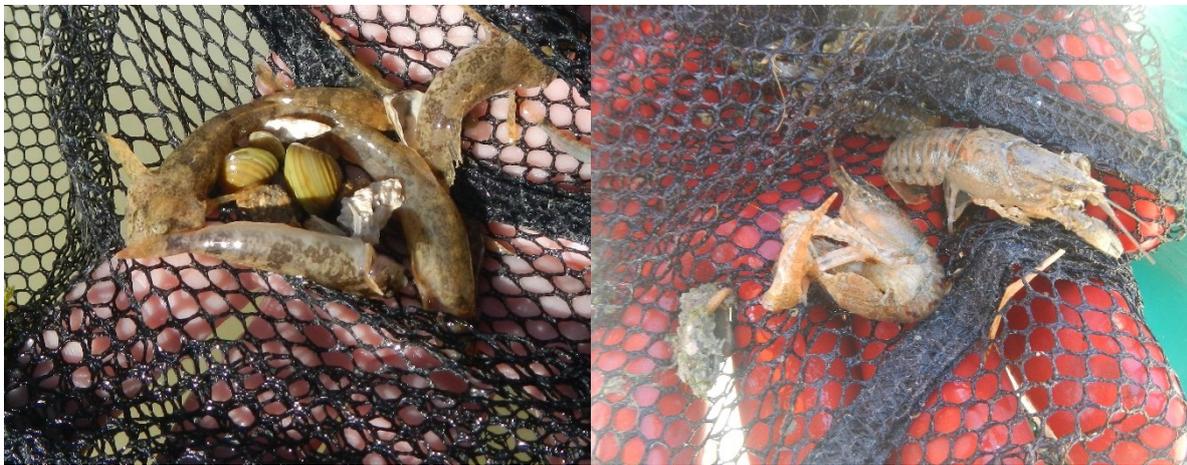
Corbicules, chabots et écrevisses américaines

De nombreuses écrevisses (*Orconectes limosus*), ont également pu être capturées tout au long du sas. Les parois du perré et l'intérieur des portes représentent de très bonnes caches pour celles-ci. En tant qu'espèce invasive, elles ont été détruites après capture et identification.

Une recherche spécifique des mollusques invasifs a été conduite. De nombreuses coquilles de corbicules (*Corbicula fluminea*) et *Dreissena polymorpha* ont été observées tout au long du sas de l'écluse. Tout comme pour les écrevisses, après capture et identification, elles ont été détruites.

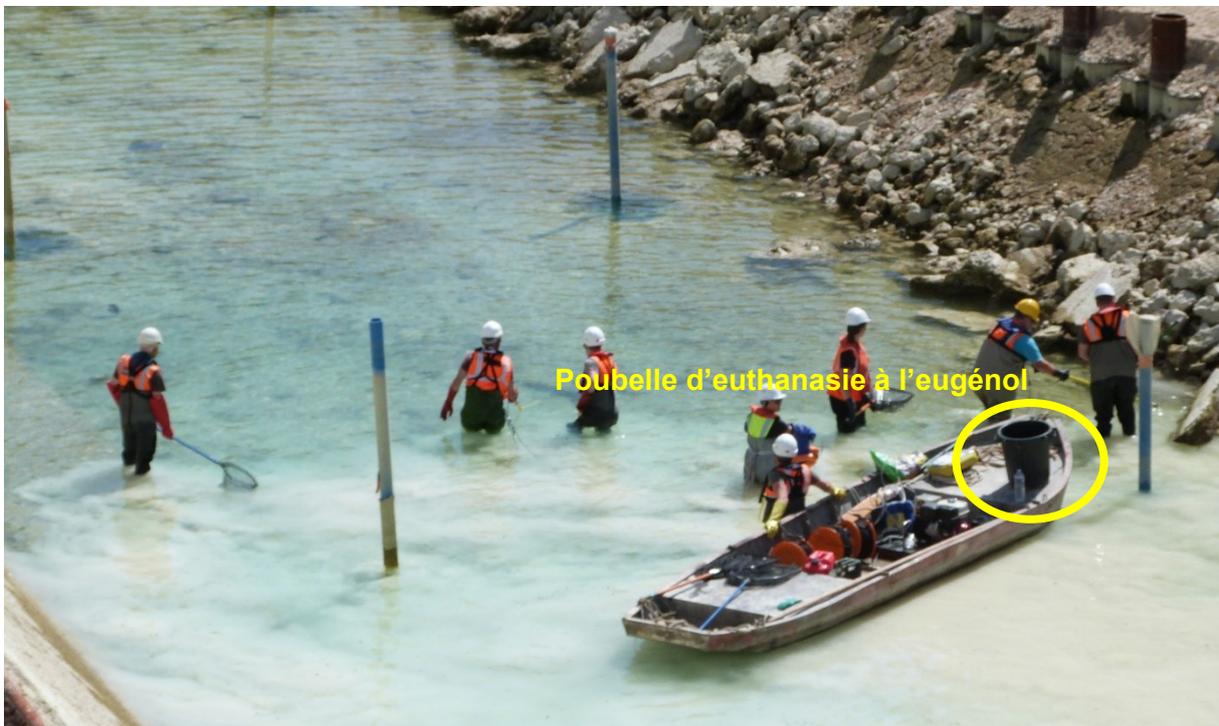
Les espèces indésirables classées comme invasives (EEE) ont été détruites par euthanasie douce : cf poubelle embarquée.

Espèces invasives euthanasiées (photo premier passage EEE non ciblé)

=> la principale quantité et biomasse a été capturée lors du second passage à la redescente pour les écrevisses, les corbicules et dressenas principalement.

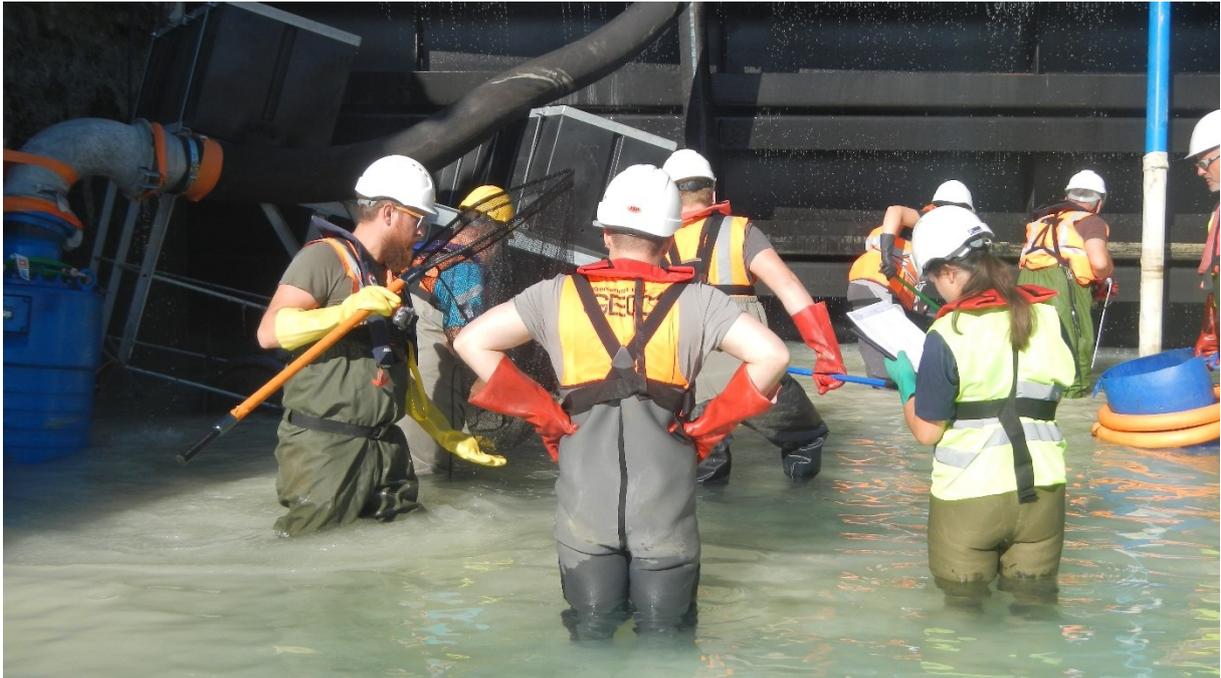
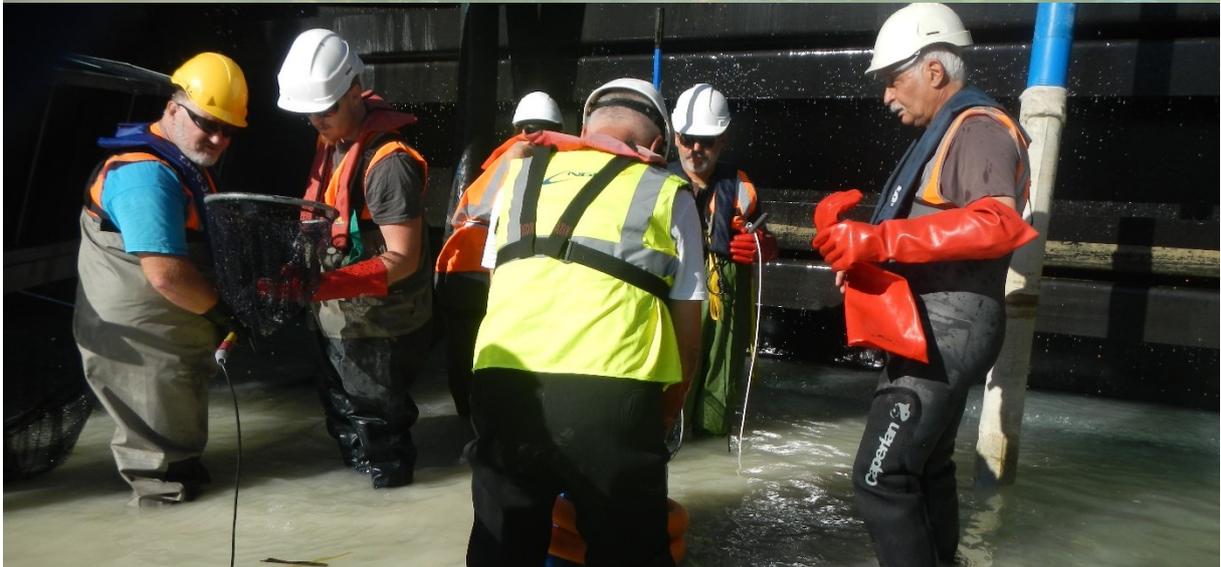
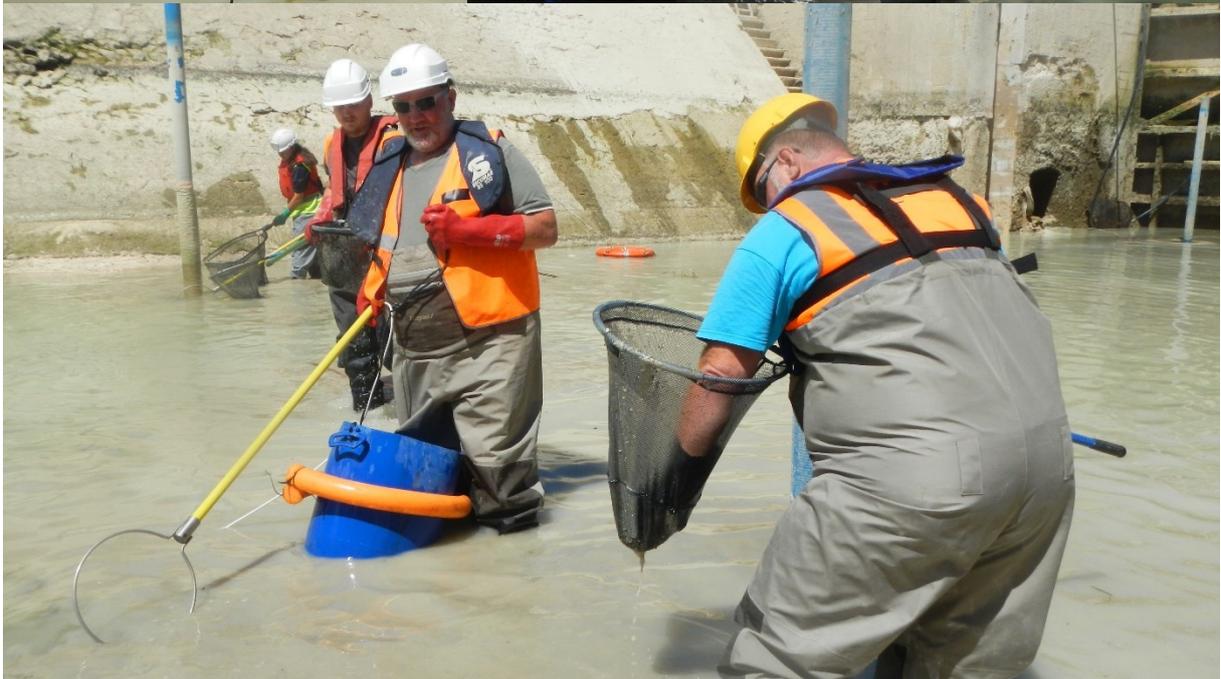
L'identification a été réalisée à la source tant que les biomasses et effectifs étaient faibles :

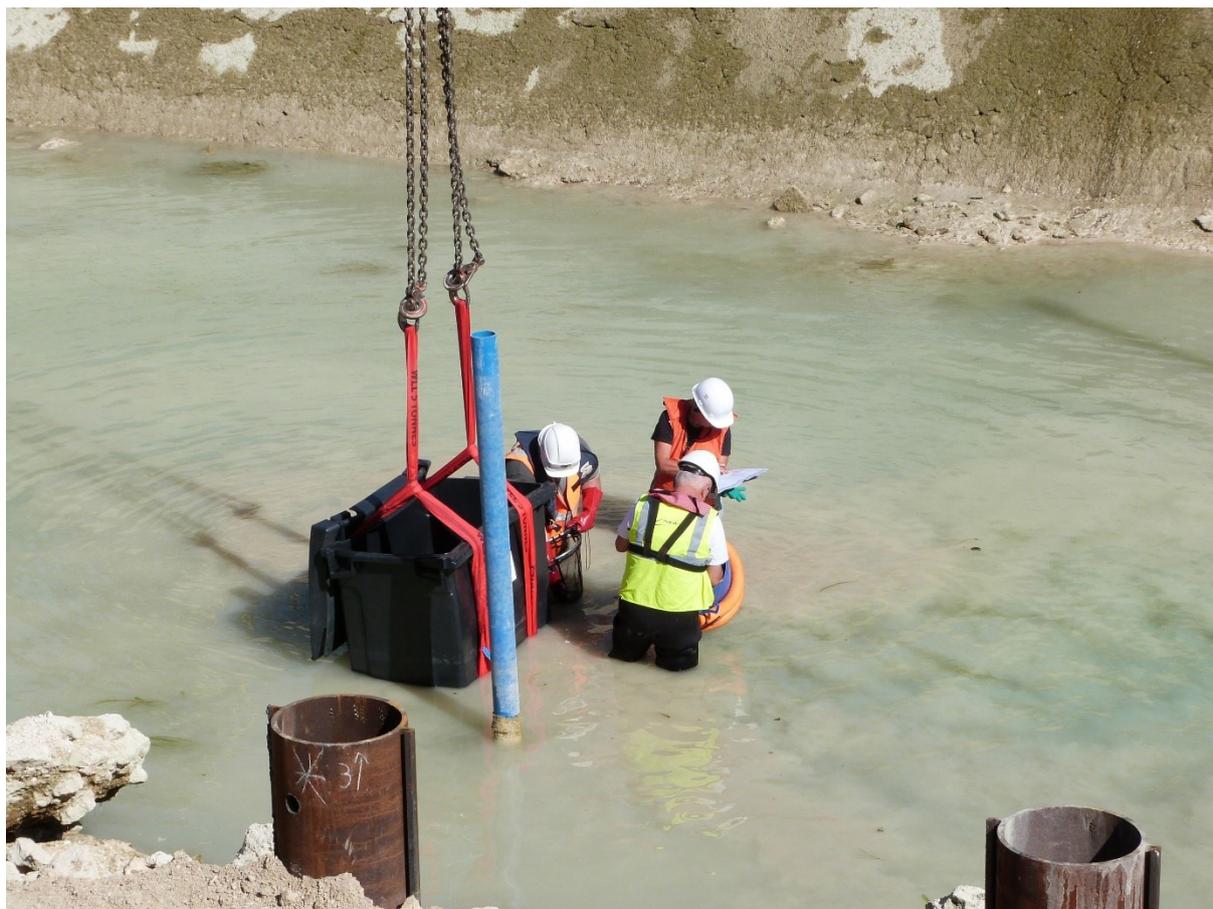
L'identification a été réalisée par constitution d'un échantillon représentatif lorsque la biomasse était trop importante (fin de première pêche montante).
